## **Rilievi geologici di terreno effettuati nell'area epicentrale della sequenza sismica dell'Aquilano del 6 aprile 2009**

**EMERGEIO working group\***

*Istituto Nazionale di Geofisica e Vulcanologia*

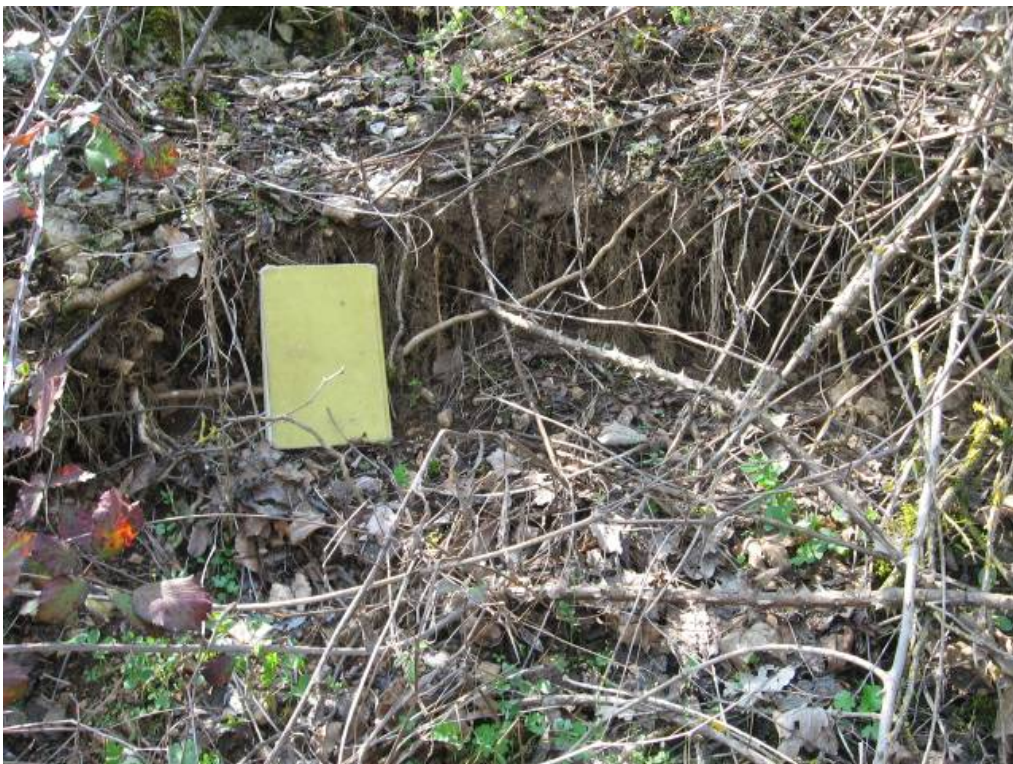
**Figura 8.7**- Faglia di Bazzano, *free face* di circa 20 cm al top della scarpata (WPT PB177).

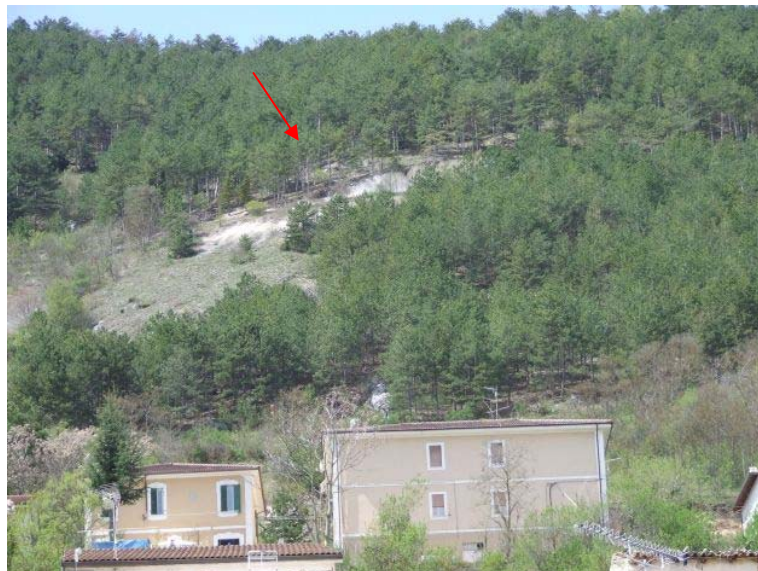
**Figura 9.1** - Scarpata nei depositi di copertura (WPT RN10, 42.3171/13.4705).

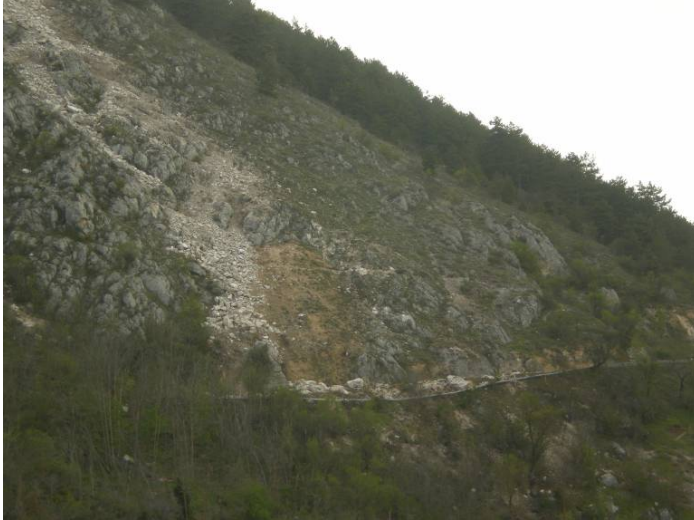
**Figura 9.2** - Pareti di distacco e grossi massi calcarei crollati (WPT RN10 42.3171/13.4705).

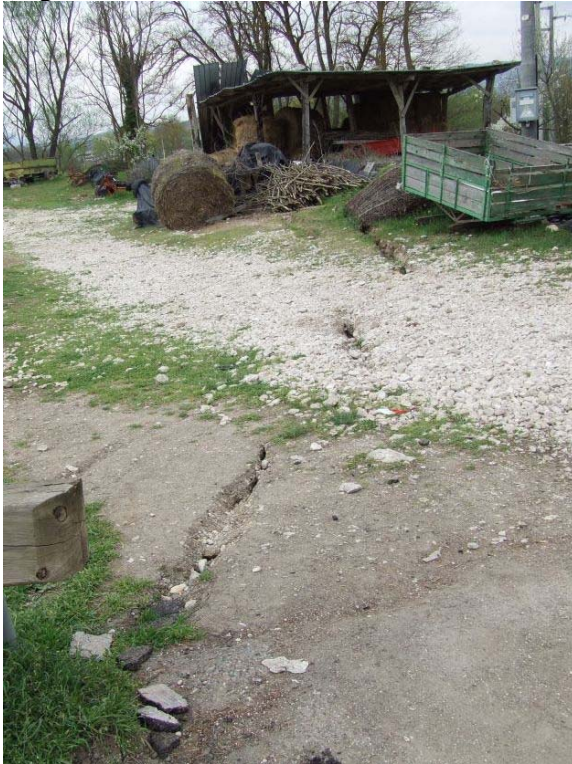
**Figura 11.2** - Fratture in sponda sinistra del Fiume Aterno, nei pressi di Onna (WPT RN7, 42.3244/13.4773; WPT MT4, 42.3244/13.4779).

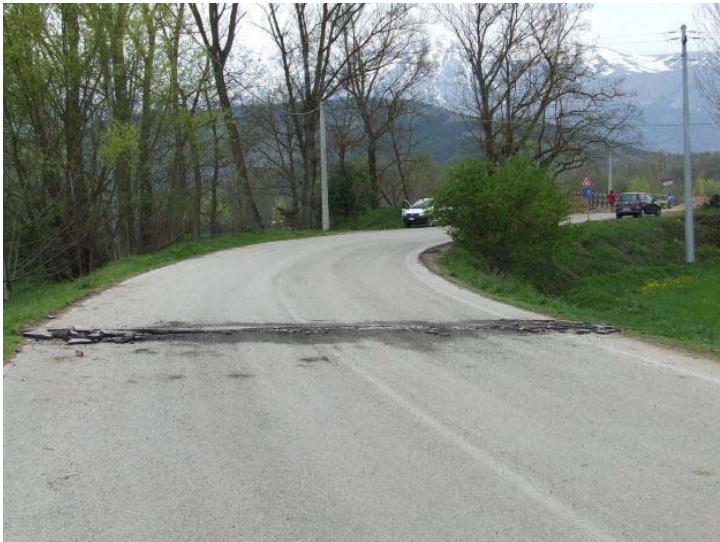
**Figura 11.3** - Fratture nel manto stradale sulla strada provinciale Monticchio–Onna, WPT RN6, 42.3244/13.4784.

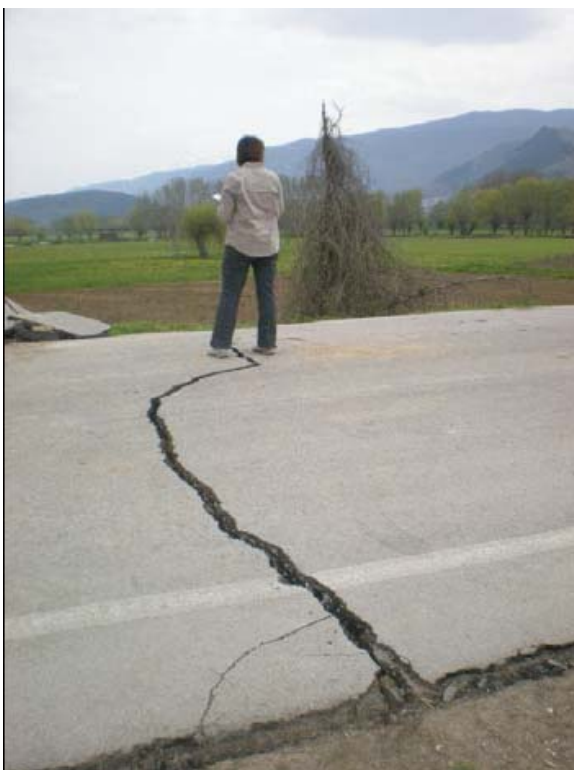
**Figura 11.4** - Frattura nel manto stradale in sponda destra del Fiume Aterno, WPT RN8, 42.3233/13.4777.

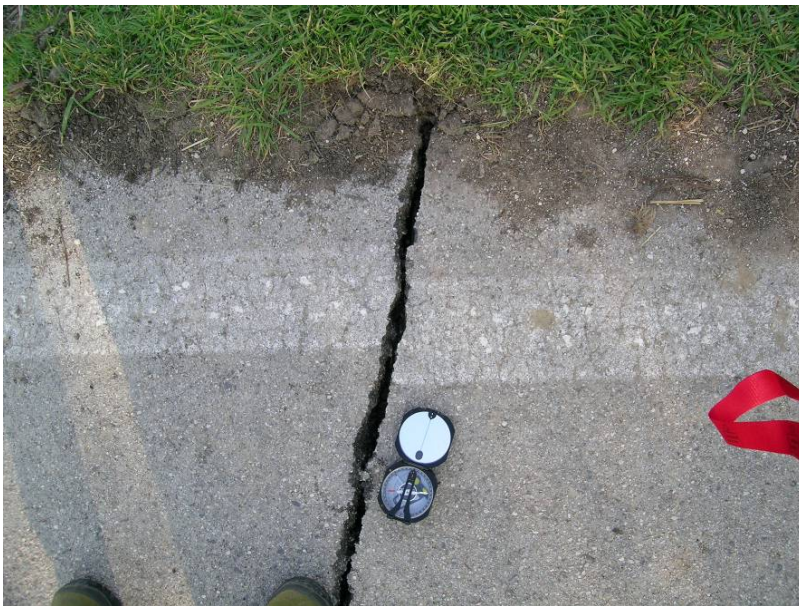
**Figura 11.6** – Frattura con dislocazione orizzontale nel manto stradale (WPT MT4, 42.3244/13.4779).

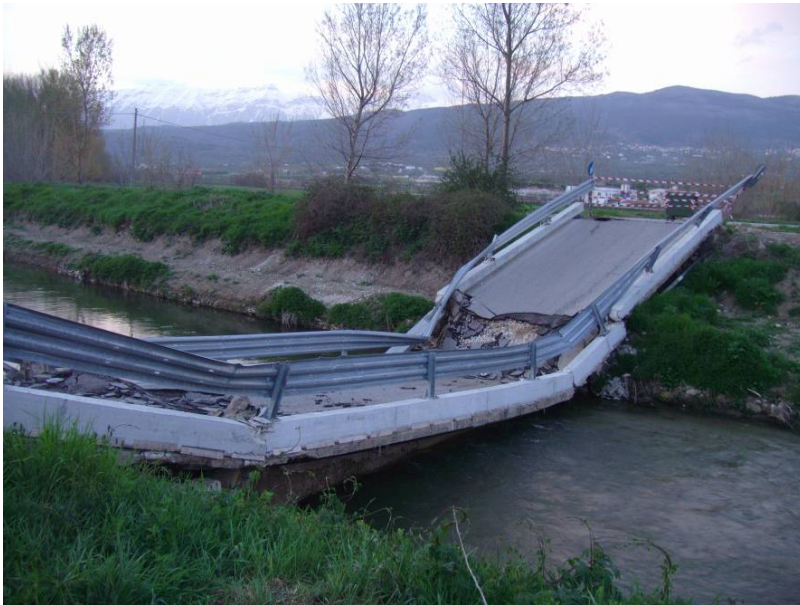
**Figura 11.7** - Ponte crollato sul Fiume Aterno, WPT CB63, 42.3039/13.5029).

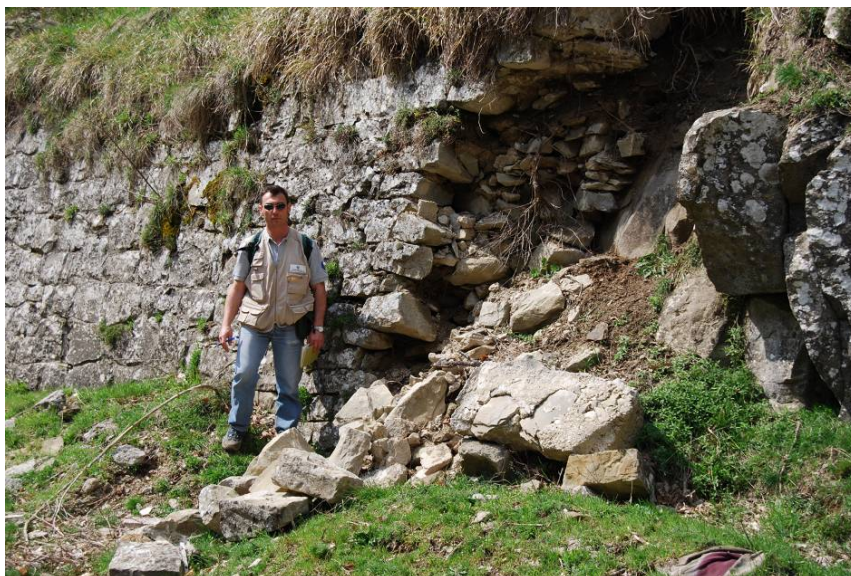
**Figura 12.3-** Galleria Ortolano (SS80, km 37): frana del muro a secco.

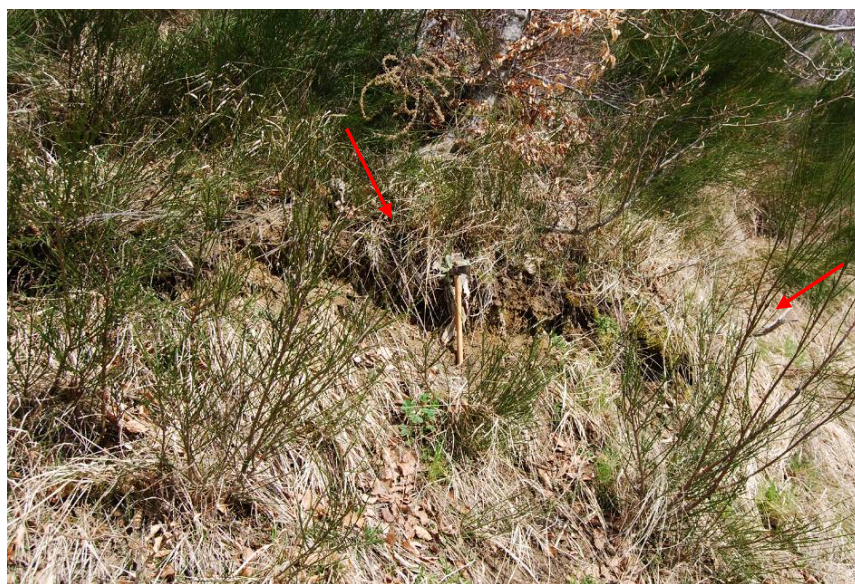
**Figura 12.6** - Fenomeno tipo soliflusso evidenziato dalle frecce.

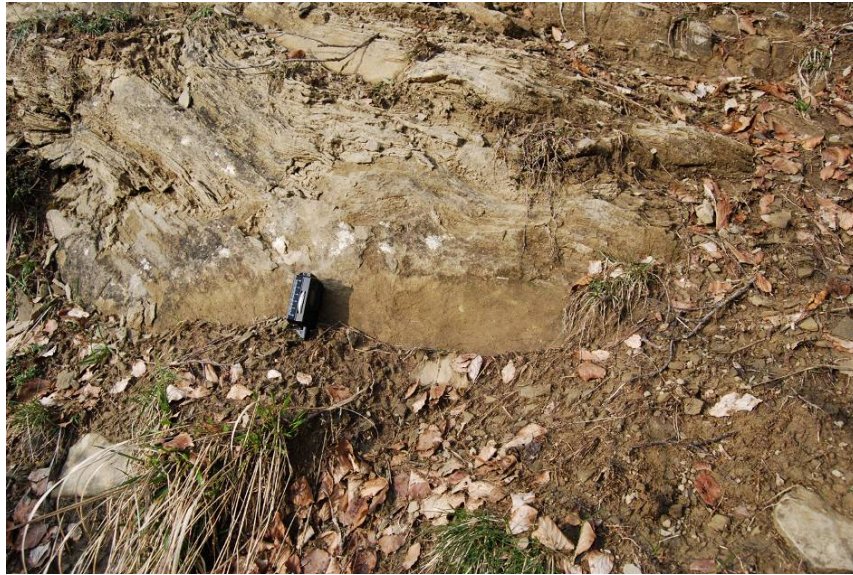
**Figura 12.7** - Faglia dei Monti della Laga: scivolamento lungo il contatto bedrock-depositi di versante.

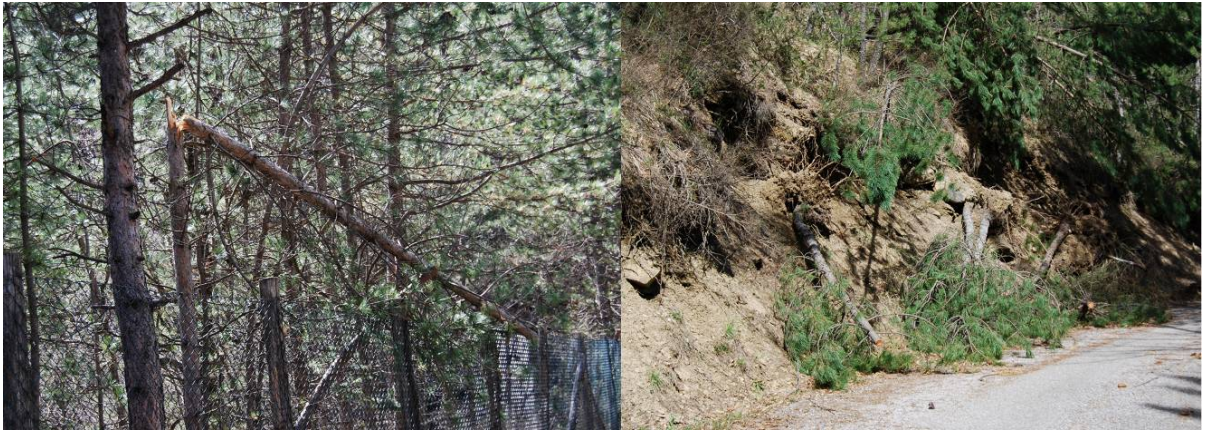
**Figura 12.9** - Strada che collega il lago di Campotosto al paese di Capitignano: alberi spezzati e stradicati.
